平成30年度 北海道胆振東部地震災害 緊急調査支援補助事業 調査結果報告

調査課題名：北海道胆振東部地震によって発生した大規模斜面崩壊
の特徴と地盤工学的考察

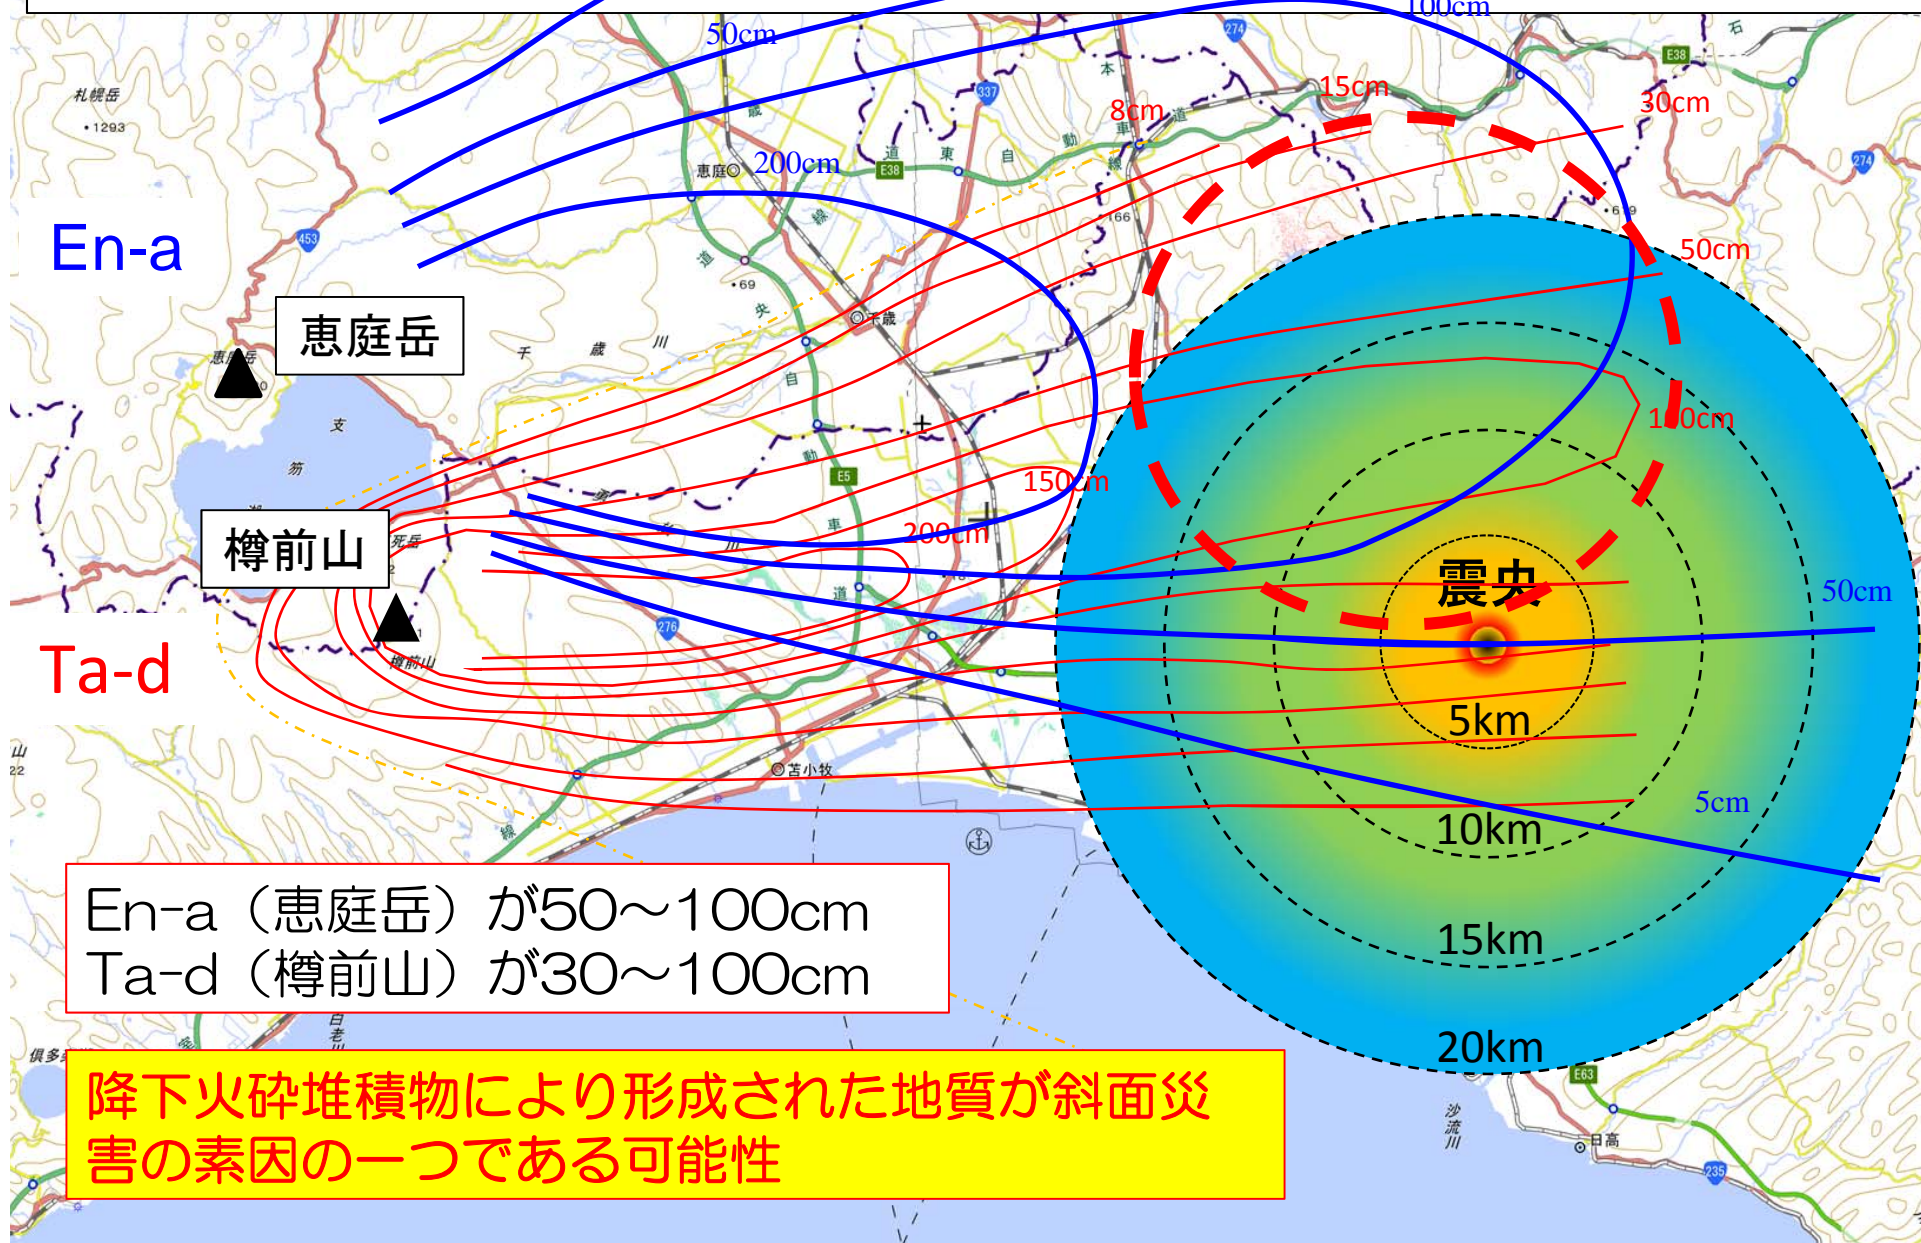
斜面すべりが発生した地点（厚真町周辺）

（国土地理院『平成30年北海道胆振東部地震に伴う斜面崩壊・堆積分布図』に加筆）

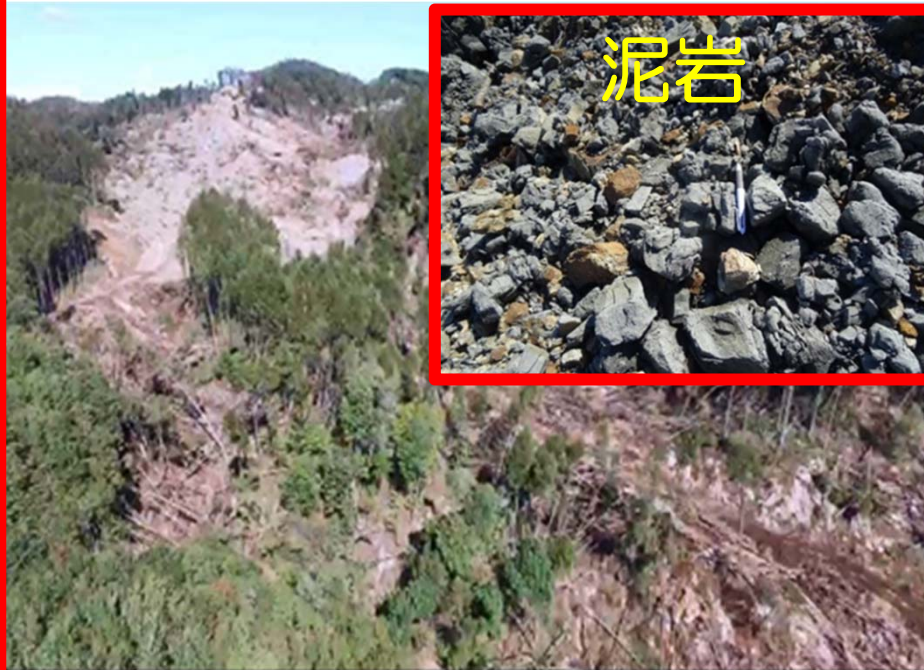
大規模岩盤すべり

流れ下った土砂は日高幌内川に流入し、河道閉塞を引き起こした。泥岩層で岩盤すべりが発生。

周辺部には、直径15~25cm程度の泥岩の岩塊が散乱していた。

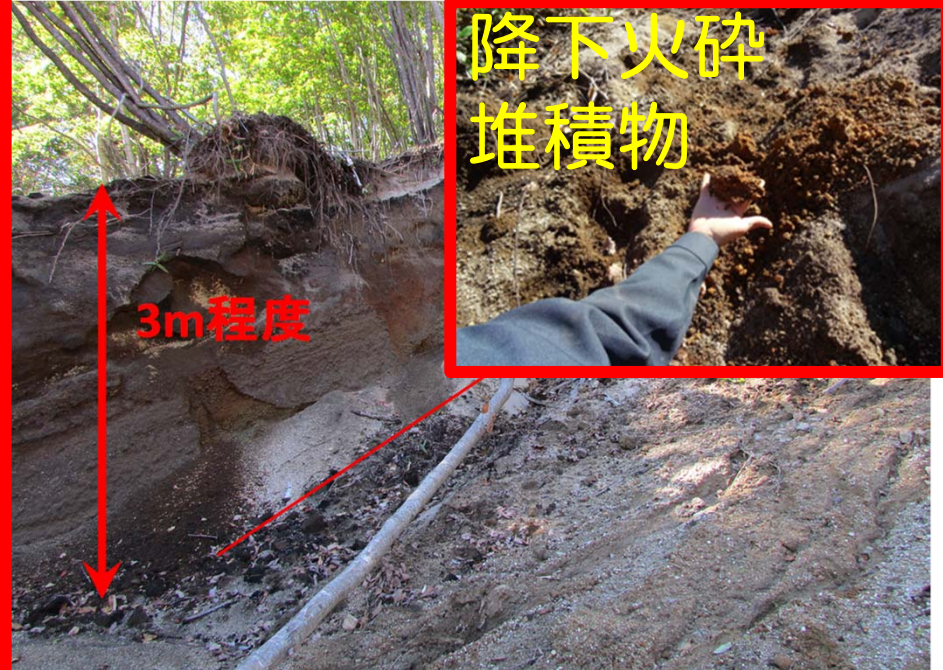
表層すべり

左の現場の周辺で発生。泥岩と降下火砕堆積物の層で発生した表層すべり。

流下方向には、降下火砕堆積物が堆積していた。
